ため池管理マニュアル

平成27年10月

農林水産省 農村振興局 整備部 防災課

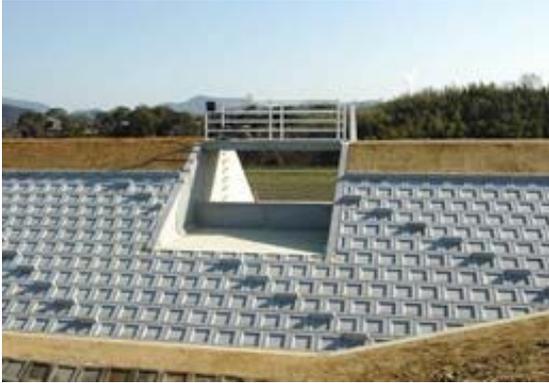
写真1：洪水吐
(香川県HPより)

大雨時に貯留水が堤体を乗り越えて流れないように、貯水池に流入した水を安全に流下させるための施設です。

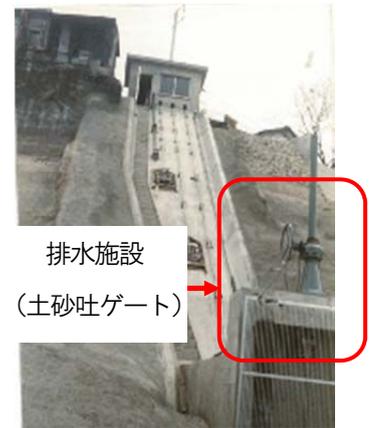
写真3：取水部（斜樋）

ため池の水は、取水孔部から取り入れられ、斜樋及び底樋を通して用水路に送られます。

斜樋は通常何段かに分かれて取水ゲート又は栓が設置され、水位に応じて温かい水を取水できる構造になっています。

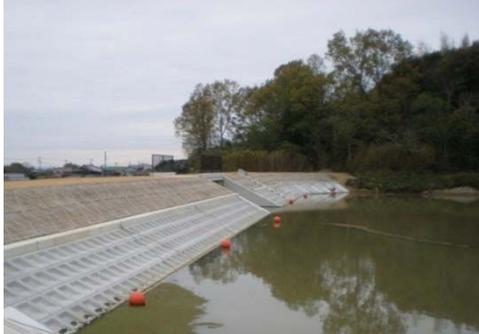
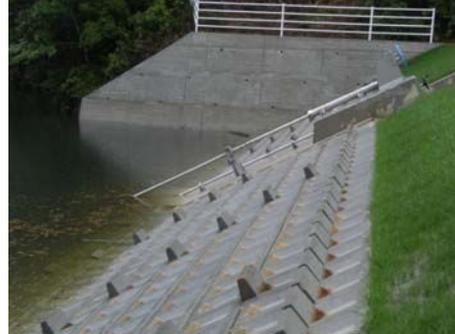
ため池は山や谷から流れ出る水をせき止めやすい地形を選んで造られています。強い風が吹きやすいところでもあります。ため池の水面上に強い風が吹くと波浪が発生し、土を材料とする堤体が浸食されてしまうことから、これらを防ぐために張石（張ブロック等）を設置します。

写真4：張ブロック

写真5：張ブロック

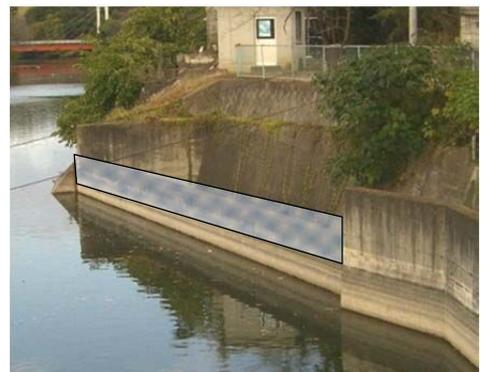
写真7：越流断面（青網掛け部分）

〔解説〕ため池の洪水吐は、大雨の際に堤体を守るため、上流で発生する洪水を安全に下流へ流すものです。このため、越流断面内に障害物があると、ため池が溢れる原因となり危険です。

このため、日常の管理においては、洪水吐の土砂や流木等の障害物をこまめに取り除くとともに、洪水吐流入部付近や堤体上流法面、さらに貯水面上にある流木、枯れ枝やゴミなども除去することが必要です。

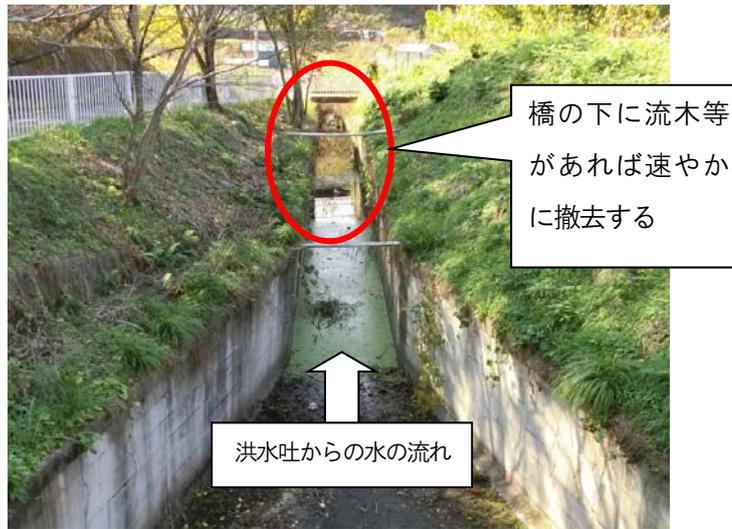
写真8：洪水吐下流水路の例

また、洪水吐下流の水路がトンネル構造であったり水路上部に橋が存在する場合には、流木等で流水を阻害する可能性がありますので、障害物は速やかに撤去する必要があります。

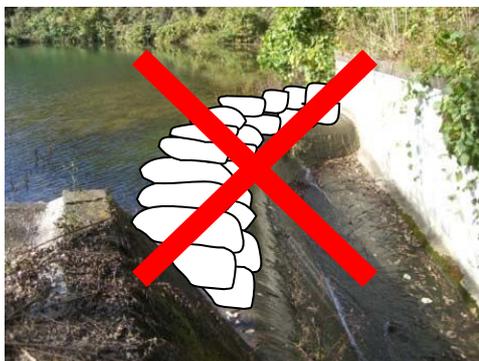
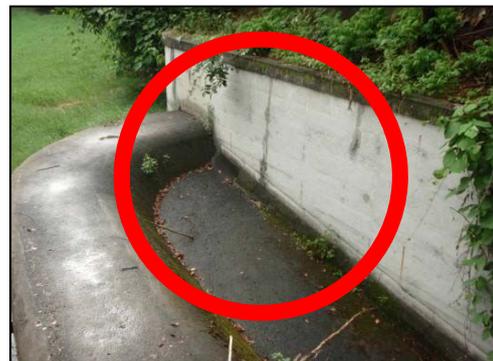
写真9：洪水吐流入部

[解説] 貯水池の貯水量を増やす目的で洪水吐流入部の上に土のうなどを積むことは、洪水吐の流下能力を著しく低下させます。洪水時にため池から溢れ出た水が堤体を越流した場合、決壊する危険があるので、絶対に行ってはいけません。

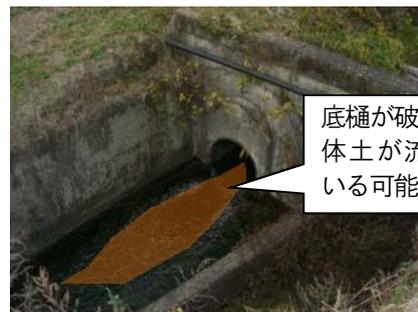
写真11：底樋出口（堤体下流）

〔解説〕 取水施設の材料には石材やコンクリートなどが用いられており、性質の異なる材料の境界部が変状（劣化）の進行しやすい弱部となります。取水ゲートが全閉された状態において泥で濁った水が出ている状況は、底樋周辺部の土が流されている可能性があります。

日常の管理では、土で濁った水が出ているか確認することが重要です。

また、落水後の点検では、底樋内へ人が入る場合は作業の安全を確保しつつ底樋内からの目視による点検を行うことも重要です。

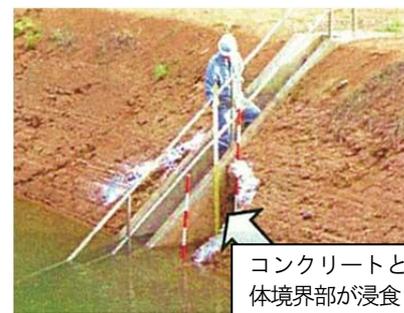
写真12：取水施設

〔解説〕 取水施設が堤体に設置されている場合、性質の異なる材料の境界部である取水施設周辺部が変状（劣化）の進行しやすい弱部となりますので、落水時に取水施設周辺が浸食されていないかを点検することが重要です。

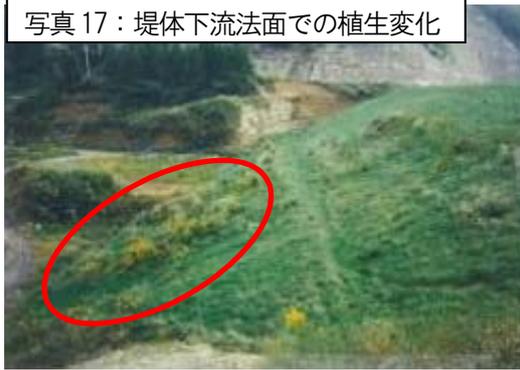
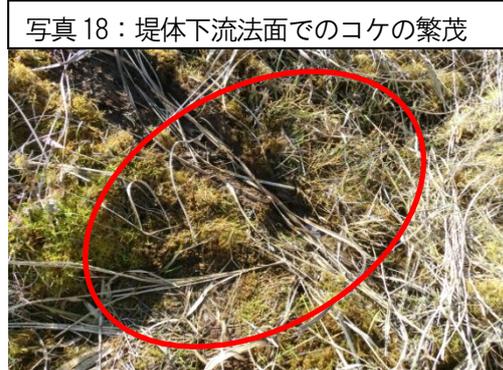
写真 17：堤体下流法面での植生変化

写真 18：堤体下流法面でのコケの繁茂

堤体の下流法面に湿潤な土壌を好む「シダ」「フキ」「コケ」類の繁茂等、植生の変化が見られる。

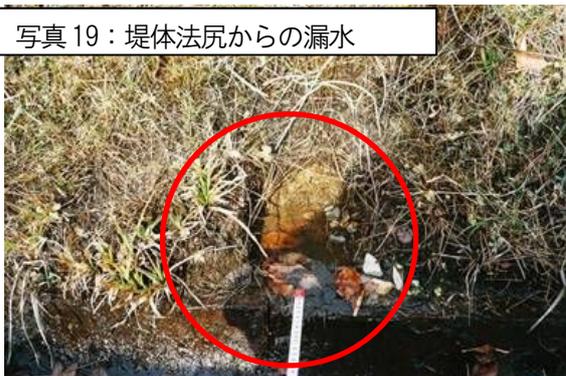
写真 19：堤体法尻からの漏水

図 12：小段承水路の堆砂、堤体下流法面からの水の浸み出し

堤体の下流法面や小段の承水路部で水の浸み出しや漏水、堆砂が見られる。

法先ドレーン（積みブロックなど）に「はらみ出し」などの変状や濁った漏水又は集中した漏水が見られる。

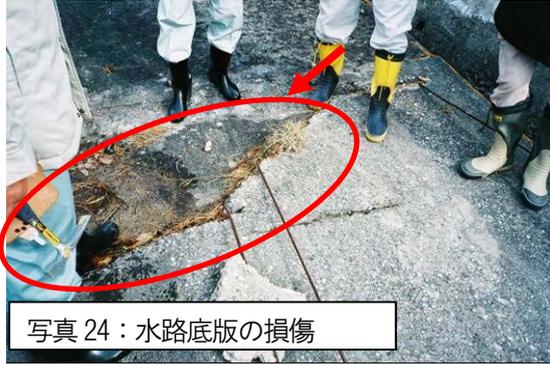
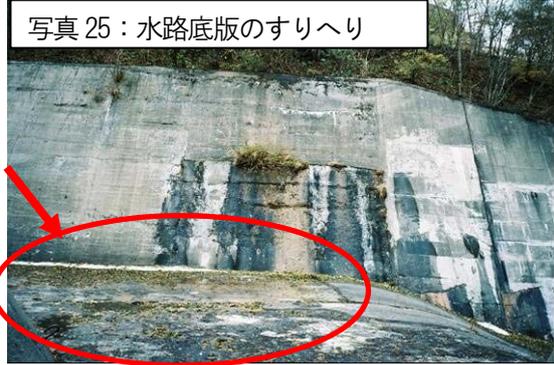
写真 24：水路底版の損傷

写真 25：水路底版のすりへり

水路の底版や側壁に激しいすりへりや損傷が見られる。

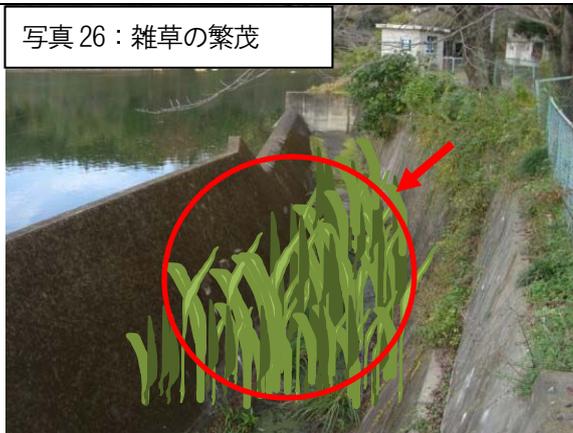
写真 26：雑草の繁茂

洪水吐内又はその下流水路に植物の繁茂が見られる。

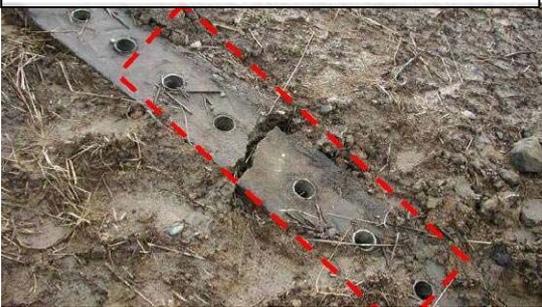
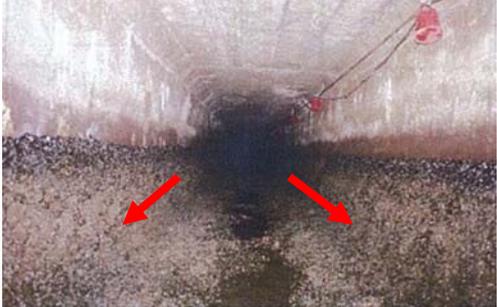
| No. | 変 状 | | | |
|---|---|---|---|--|
| ⑭ | <p>写真 29：斜樋の変形・損傷</p> | <p>写真 30：底樋底版・側壁への貝類の付着</p> <p>斜樋が損傷している。底樋が破損したり通水阻害を生じたりしている。</p> <table border="1" data-bbox="986 1400 1358 1458"> <tr> <td style="text-align: center;">チェック欄</td> <td style="width: 100px;"></td> </tr> </table> | チェック欄 | |

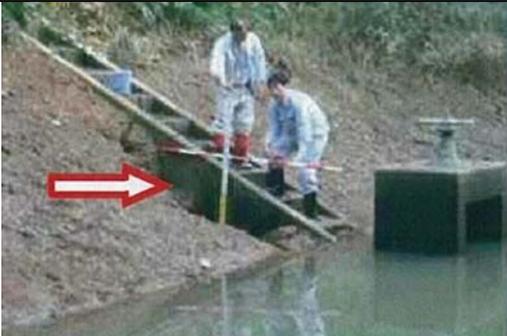
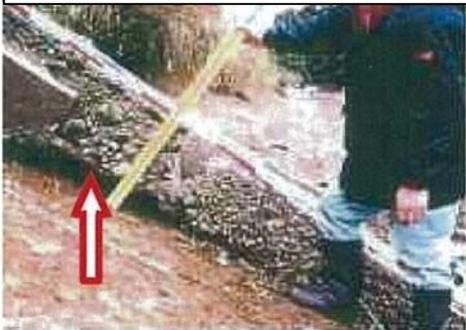
| No. | 変 状 | | | |
|---|---|---|---|--|
| ⑮ | <p>写真 31：斜樋側面堤体土の流亡</p> | <p>写真 32：斜樋と堤体境界での隙間</p> <p>コンクリート（斜樋）と堤体の境界に隙間が見られる。</p> <table border="1" data-bbox="986 1955 1342 2013"> <tr> <td style="text-align: center;">チェック欄</td> <td style="width: 100px;"></td> </tr> </table> | チェック欄 | |

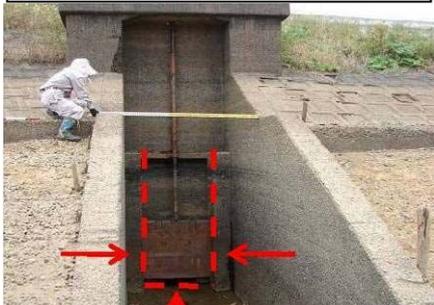
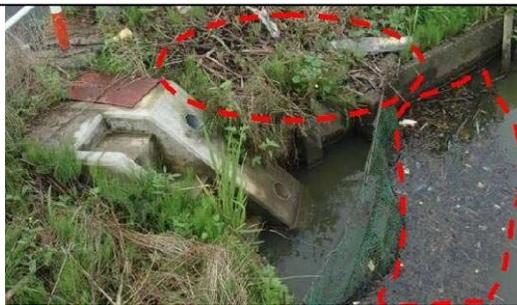
写真 33：ゲート周りの漏水

写真 34：取水部周辺の土砂やゴミの堆積

ゲート周りに漏水が生じたり、周辺に土砂やゴミが堆積している。

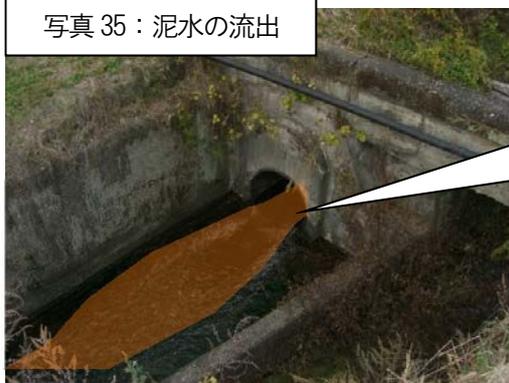
写真 35：泥水の流出

取水ゲートを全閉にしているにも拘わらず底樋出口から泥水が出ている。

底樋内への人の進入が可能であれば、安全に留意しつつ、底樋内の泥水流出箇所を特定する。

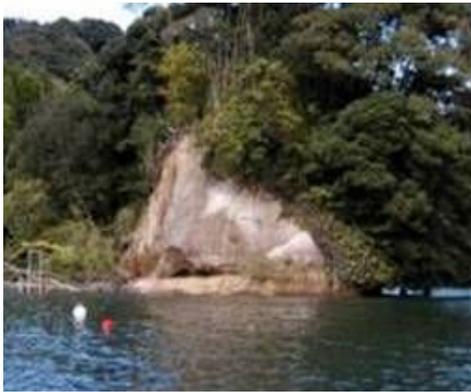
写真 36：ため池斜面の崩落

図 21：ため池法面からの湧水・亀裂

ため池内で大規模な斜面の崩壊、連続した亀裂や湧水が発生している箇所がある。

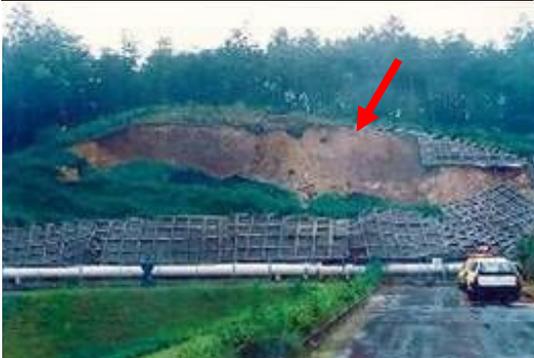
写真 37：堤体付近の法面(崩壊後)

図 22：堤体近接法面工の損傷・湧水

堤体に近接した法面で、連続した亀裂や湧水が発生している箇所がある。
